**OGGETTO: lavori di consolidamento strutturale del Ponte di
Via del Piano a Lastra a Signa (FI).**

VIA DEL PIANO TORNERA' PRESTO PERCORRIBILE INIZIATI I LAVORI AL PONTE DEL CARLINI A LASTRA A SIGNA

**Al Consorzio di Bonifica della Toscana Centrale la progettazione e la direzione
dell'intervento per un ponte più solido e più bello.**

COMUNICATO STAMPA

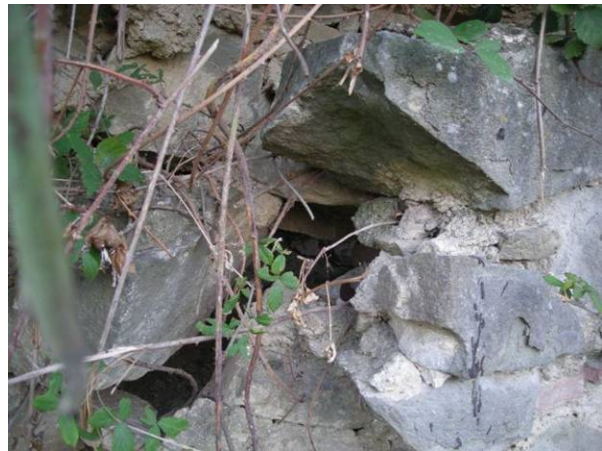
Un primo piano del danno

Sono passati soltanto pochi mesi da quando il ponte di Via del Piano, che collega Lastra a Signa con la zona di Stagno, ha ceduto a causa, probabilmente, del passaggio di alcuni mezzi pesanti diretti alla vicina zona industriale. Il peso dei camion e le vibrazioni avevano provocato delle lesioni particolarmente evidenti alla struttura di questo manufatto piuttosto antico, e quindi già fragile, andando a formare una crepa di notevoli dimensioni, ben visibile sul lato a valle della spalla che si aggancia all'argine sinistro del torrente Vingone. A metà ottobre si era proceduto alla chiusura totale della viabilità e ad una prima valutazione dei danni che, a detta di molti, indicavano una situazione complicata e dai tempi di risoluzione apparentemente lunghi.

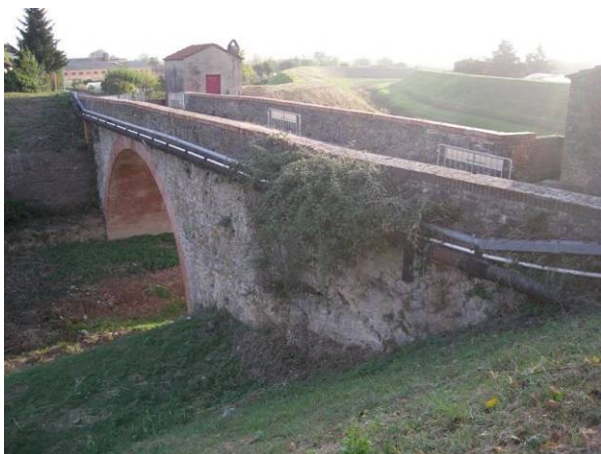
Le tubazioni finora a vista verranno interrare
migliorando l'aspetto estetico del ponte

Il progetto prevede la sostituzione della spalla del ponte con un muro in cemento armato, fondato su micropali e rivestito con lo stesso pietrame ricavato dalle operazioni di demolizione. "Una scelta capace di garantire la stabilità del passaggio viario, senza alcuna ripercussione idraulica e paesaggistica, bensì con un miglioramento sull'aspetto visivo di questo attraversamento sul Vingone" osserva l'Ing. Faggioli del Consorzio di Bonifica della Toscana Centrale. Le lavorazioni costituiscono infatti l'occasione per interrare sotto il manto stradale le tubazioni di vari servizi, attualmente staffate a vista lungo tutta la spalletta di valle.

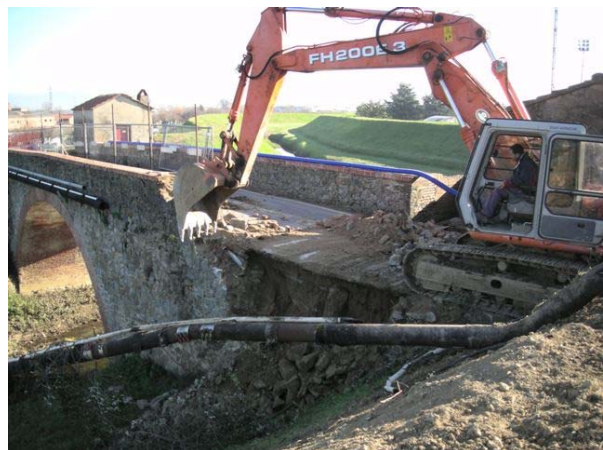
Le lavorazioni alla spalla del Ponte di Via del Piano
